## **Avaliação integrada do estado de conservação do edifício Adriano Marchini, IPT, São Paulo**

Instituto de Pesquisas Tecnológicas do Estado de São Paulo

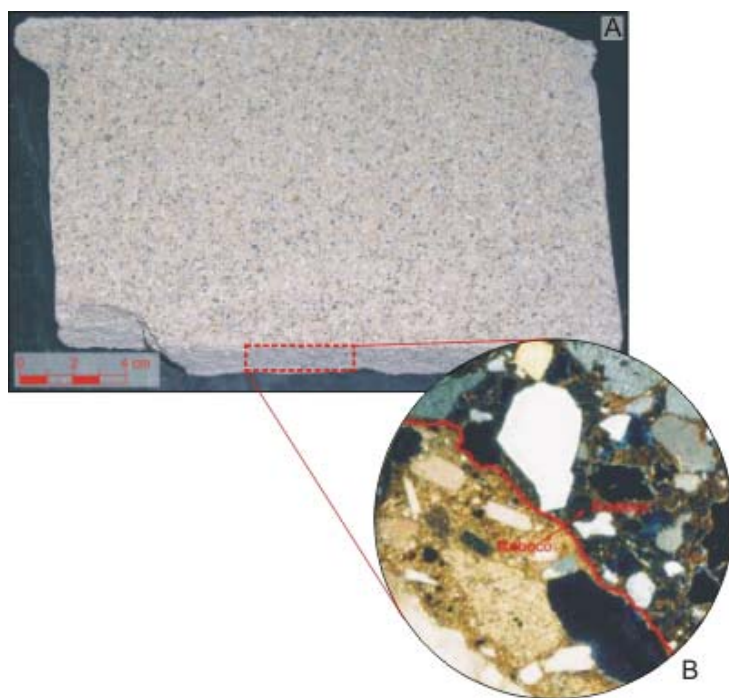
FIGURA 8 - (A) Amostra de revestimento L-T-J: Aspecto superficial da camada de reboco sem diferença de tonalidade em relação ao meio da camada. (Fotografia: Claudia B. do Nascimento). (B) Mesma amostra, ao microscópio óptico. Contato do reboco com o emboço. No reboco predominam agregados carbonáticos (principalmente "filler") e baixa porosidade. No emboço predominam agregados de quartzo e a porosidade é mais alta. Notar a intensa carbonatação da pasta no reboco. Polarizadores cruzados. (Fotografia: Mírian C. B. de Oliveira).
